XXIII/2015

*Vista de la entrada  
en la ciudad de Quito  
de las tropas españolas  
en 1809. Conservación  
y restauración*

Rocío Bruquetas y Dolores Medina

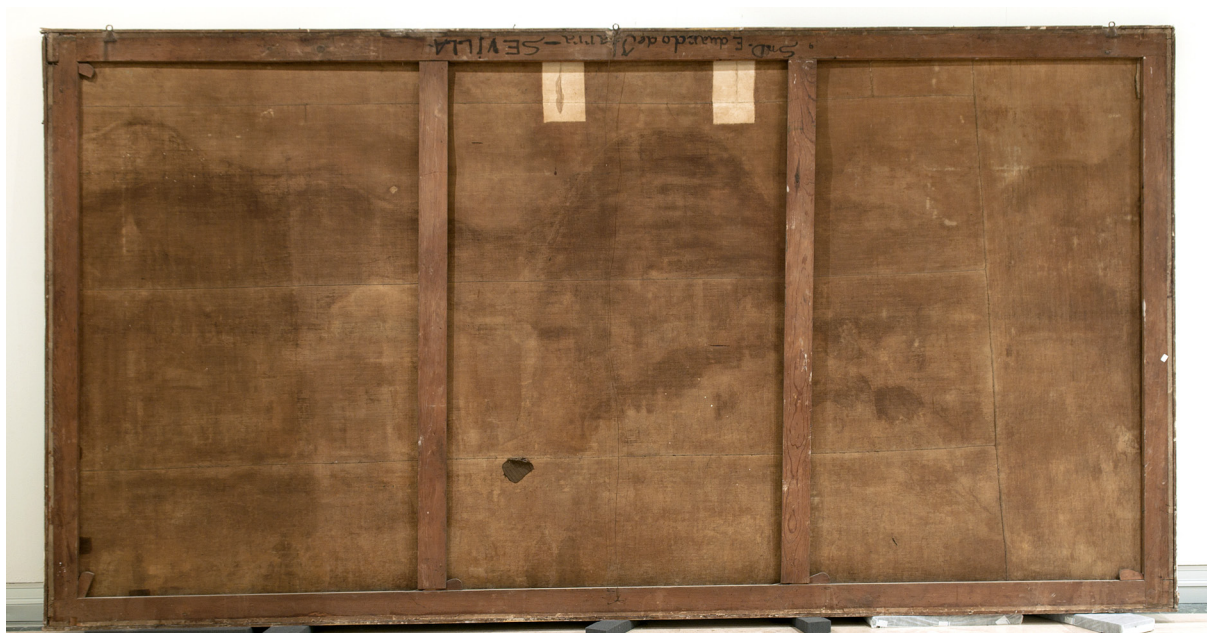
La pintura está montada sobre un bastidor de madera compuesto por dos largueros de 246 cm de largo y otros dos de 465 cm, con una anchura de 11,3 cm cada uno, unidos mediante un ensamblaje de tipo horquilla machihembrado. Como sistema de refuerzo tiene dos travesaños verticales cuya unión con los largueros es de caja y espiga. Para facilitar la tensión lleva ocho cuñas. También presenta tres argollas metálicas sujetas al bastidor mediante tres tornillos en la parte superior. Los bordes exteriores de los largueros que están en contacto con el lienzo están biselados con el fin de evitar el desgaste de la tela (figura 5).

Figura 5. Imagen general del reverso del cuadro. Fotografía: Joaquín Otero.

El problema de conservación más evidente era el destensado de la tela, cuyo propio peso, junto a las fluctuaciones de temperatura y humedad ambiental, ha provocado un abombamiento general en la parte inferior y deformaciones en las esquinas (figura 12). La fragilidad de la tela, muy oxidada, se manifestaba igualmente en diversas rasgaduras (figura 13), algunas reparadas por el reverso con grandes parches de tela; dos de ellos, localizados en la zona superior, con tela de lino, y otro central más burdo con una tela de lana gruesa (véase figura 5).

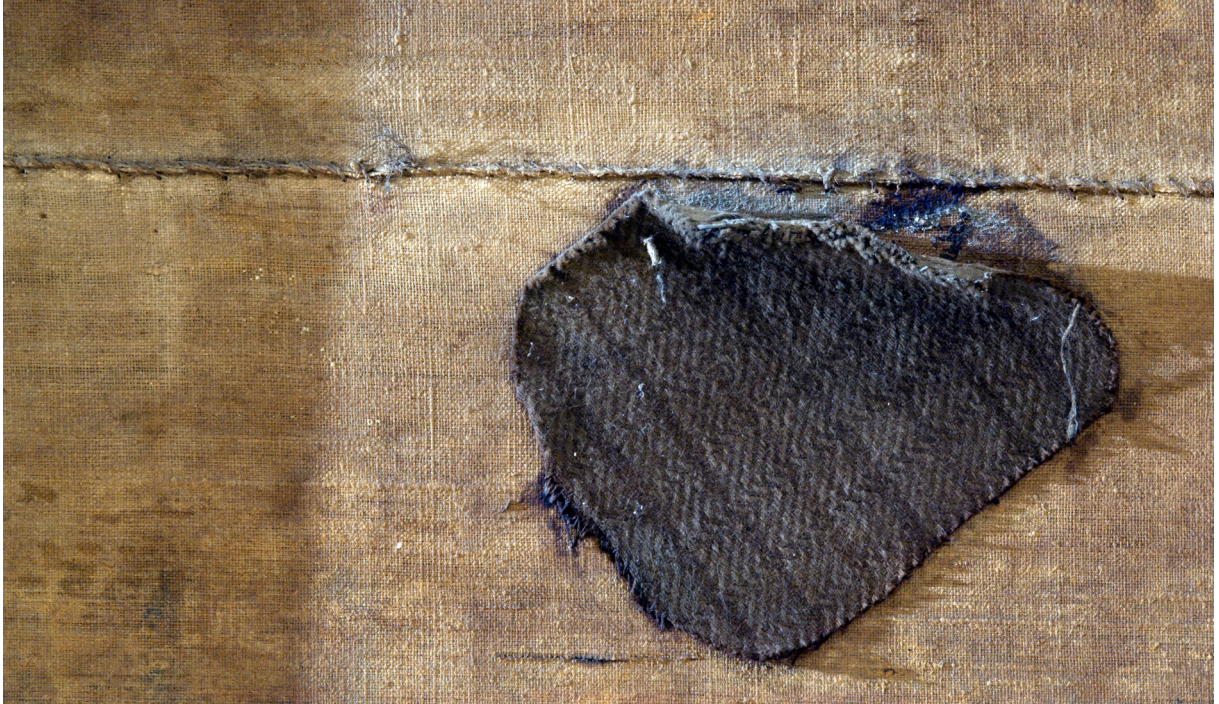
y papel de periódico encolado por el reverso (figura 6). La costumbre de aprovechar telas de fardos era un recurso muy común en la pintura andina de los siglos XVII y XVIII ante la escasez de telas de lino en América. También se encontraron tres parches de tela encolada para reforzar antiguas rasgaduras, uno de ellos con tela de lana y otros dos con lino (figura 7).

Figura 6. Detalle de la tela, la costura y uno de los parches. Fotografía: Rocío Bruquetas.

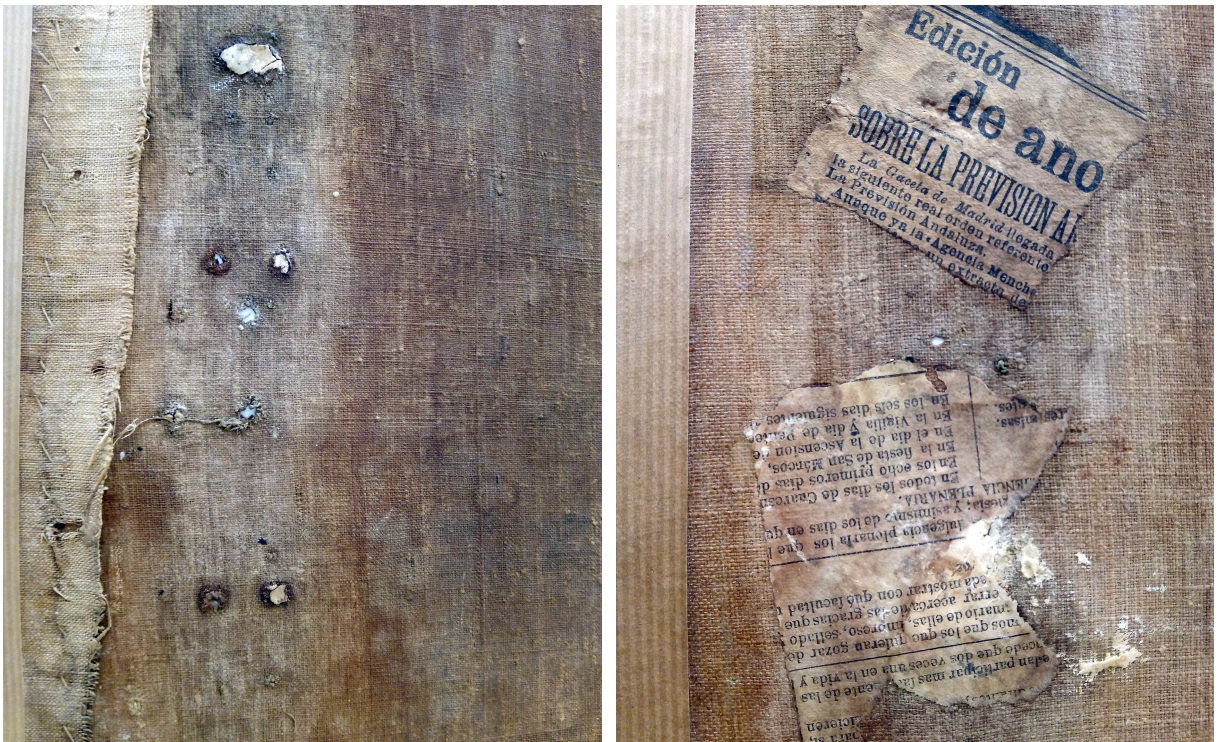
Figuras 7a y 7b. Detalle de los orificios del lateral (a) y parches de papel de periódico (b). Fotografía: Rocío Bruquetas.

periódico que actuaban como refuerzo de los orificios estucados de la pieza del borde izquierdo, previa realización de test de solubilidad de las tintas, con el fin de conservarlos por su valor documental, ya que iban a ser cubiertos por las bandas perimetrales. Los dos fragmentos pequeños se retiraron de forma mecánica aplicando previamente humedad. Los dos trozos grandes, antes de ser levantados siguiendo la metodología anterior, se protegieron con papel japonés y Beva 371 film activada por calor. Posteriormente, esta protección se retiró por inmersión en tolueno y se procedió a su consolidación con papel japonés y metilcelulosa. Los estucos que estaban cubiertos por el papel de periódico se reforzaron con crepelina de seda desflecada adherida con cola de conejo.

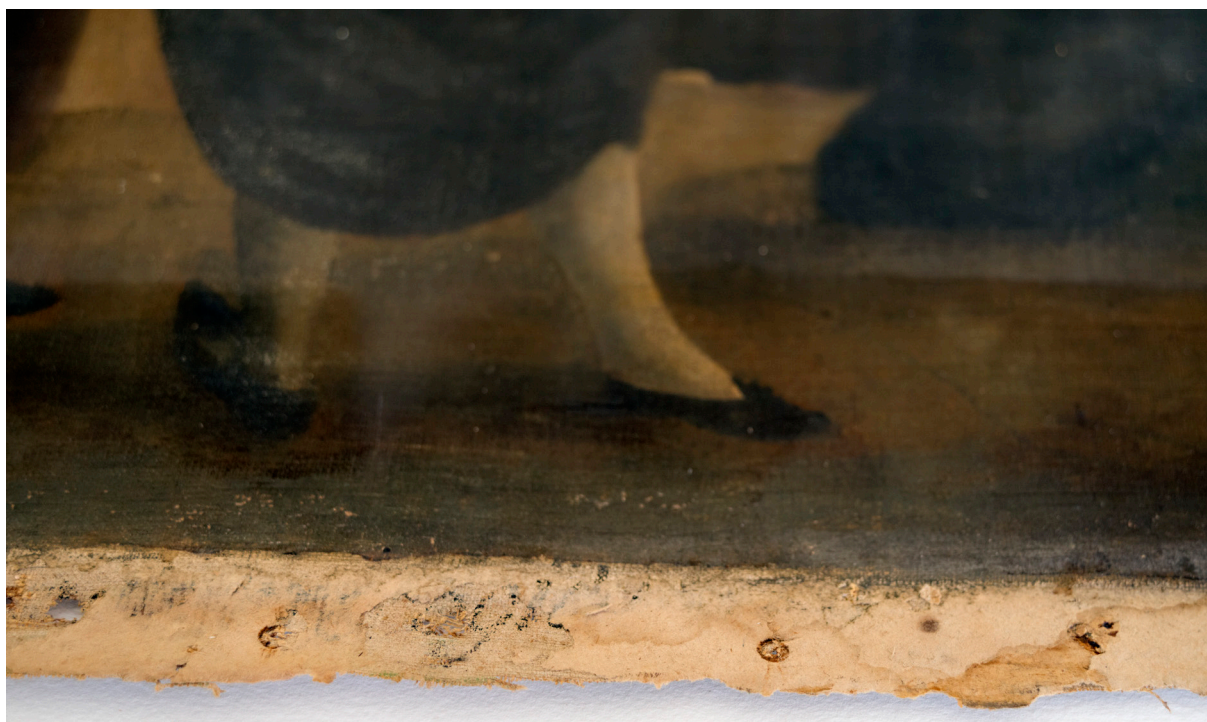
El lienzo estaba montado en el bastidor por medio de clavos de forja, y sobre ellos se había aplicado una cinta de papel a lo largo de los cantos como embellecedor. El papel encolado del canto inferior estaba ocultando una inscripción en toda su longitud en color negro, la cual, una vez que se retiró el papel, se pudo comprobar que coincidía con la leyenda superior explicativa del tema representado (figura 8).

**Figura 8.** Detalle de la inscripción del borde inferior con papel encolada. Fotografía: Joaquín Otero.

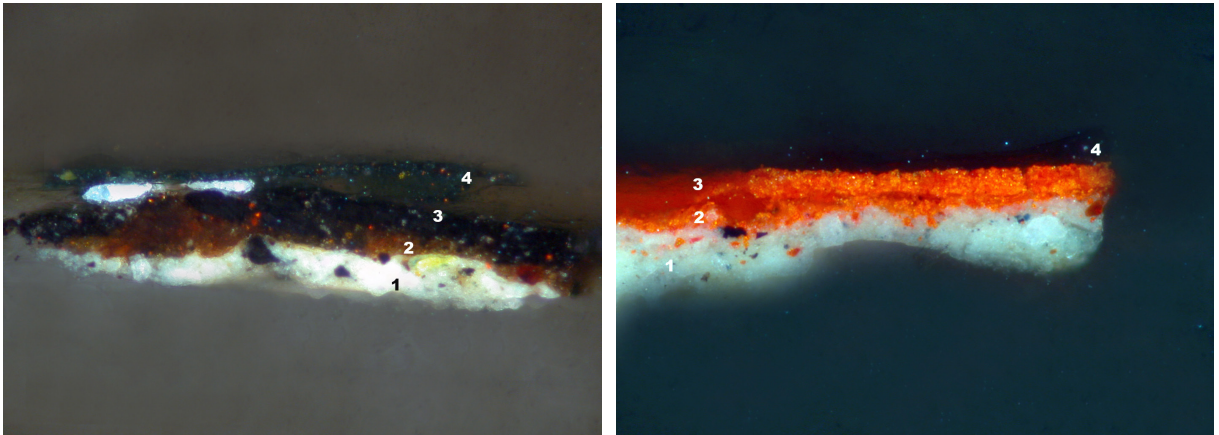
**Figuras 9a, 9b y 9c.** Imágenes obtenidas al microscopio óptico de las secciones transversales correspondientes a los colores azul (9a) y rojo (9b) de dos casacas de la tropa y de un repinte sobre la costura (9c). Artelab, 2011

amarillo de cadmio y tierras (capa 4). La muestra 9b se extrajo de la casaca roja de una figura del desfile. El color está elaborado con albayalde, bermellón, carbonato cálcico, carbón vegetal y silicatos en muy baja proporción (capa 2). Sobre esta capa se ha aplicado otra de solo bermellón (figuras 9a y 9b). El aglutinante de todos los estratos es aceite de lino.

También se han identificado repintes puntuales al óleo por toda la obra, concentrados especialmente en las costuras y el perímetro, perceptibles con luz visible como con ultravioleta. Estos han sido aplicados sobre gruesos estucos de yeso, una masilla de color terroso, o bien, directamente sobre la pintura original. En la imagen 9c, correspondiente a la sección transversal de un repinte situado sobre una de las costuras, se puede observar la gruesa capa de yeso (capa 3) superpuesta a la pintura original (capas 1 y 2), sobre la que se extiende el repinte blanquecino de blanco de bario, albayalde, tierras y negro de huesos (figura 9c).

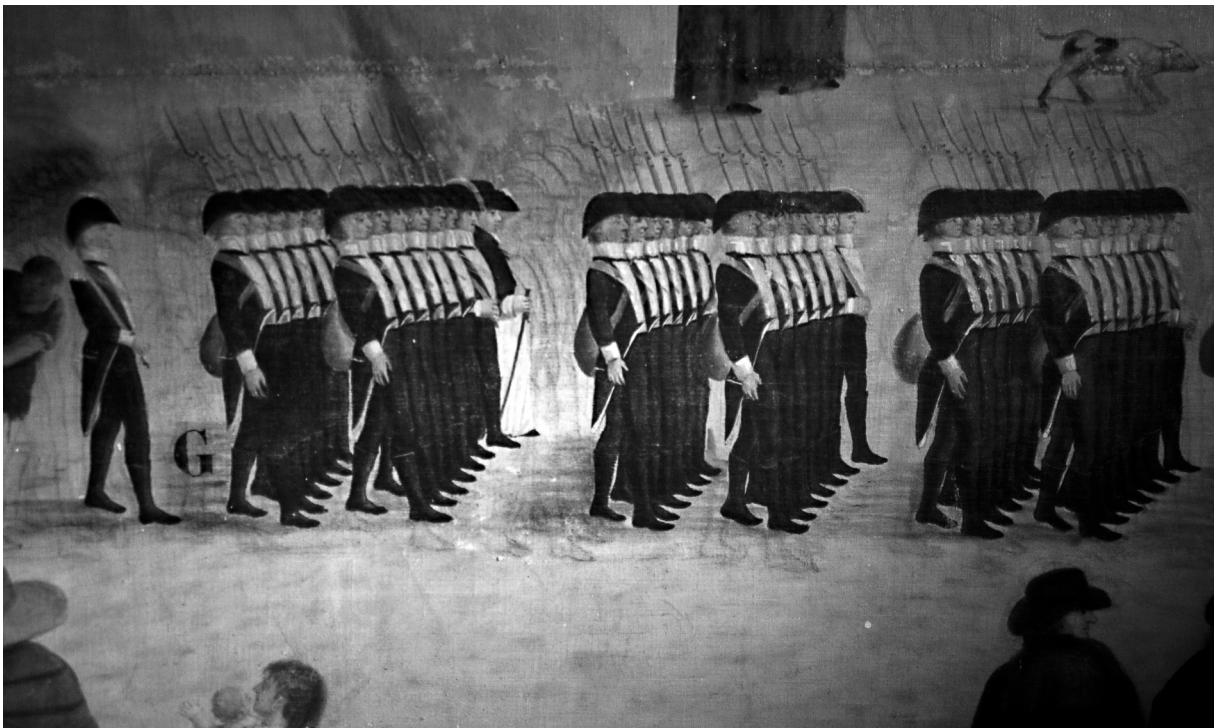
Sobre la imprimación se puede observar muy claramente a simple vista el dibujo preparatorio, que ha sido rectificado en varias zonas, como, por ejemplo, la fila de la tropa, que cambia en escala de tamaño y perspectiva (figura 10).

**Figura 10.** Imagen tomada con película infrarroja en la que se aprecia el dibujo subyacente y algunos cambios en el alineamiento de la tropa. Fotografía: Carolina Redondo.

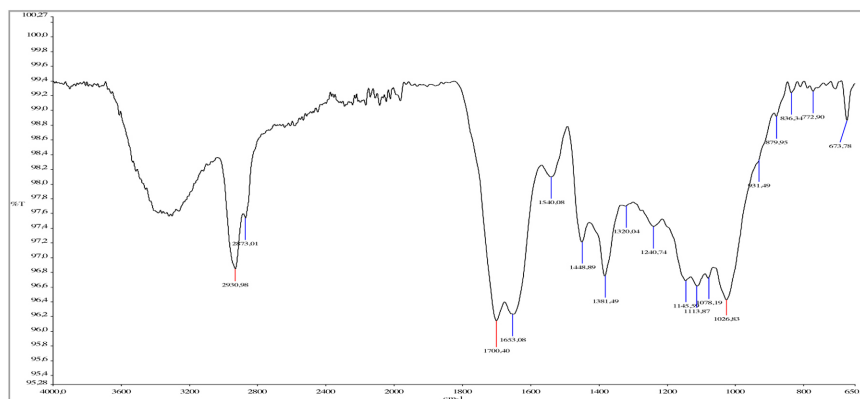
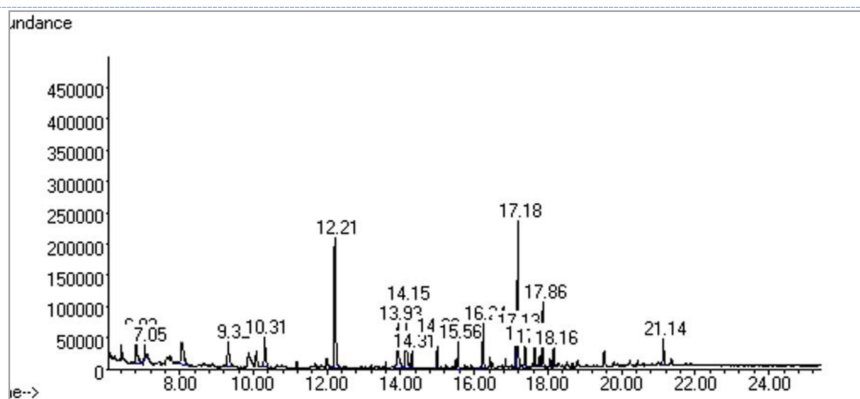
El barniz, compuesto principalmente por resina de pino, se distribuye de modo irregular sobre la pintura. Se han identificado además restos de cola de origen animal en la superficie de la pintura, probablemente como residuos de un adhesivo empleado para proteger o fijar la capa pictórica en una intervención posterior (figura 11).

Figura 11. Espectro FTIR y cromatograma GC-MS obtenidos del análisis del raspado superficial en el que se identifican restos de resina terpénica y de cola de origen animal (Artelab, 2011).

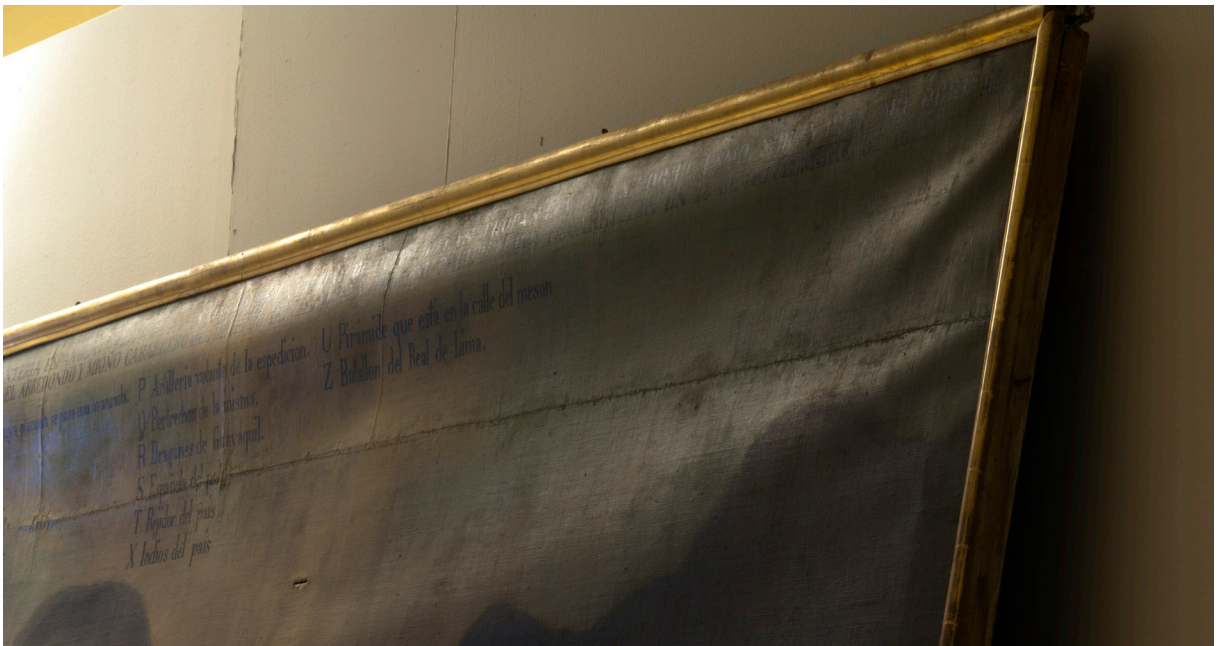
**Figura 12.** Detalle de la deformación de la tela en la esquina superior derecha. Fotografía: Joaquín Otero.

La solución de una forración, propuesta inicialmente, se descartó ante la constatación del estado del soporte, cuyos problemas podían ser subsanados mediante otras operaciones menos invasivas. Como tratamiento alternativo se decidió añadirle bandas perimetrales de tela para reforzar los bordes de tensado, eliminar las deformaciones de la tela y consolidar puntualmente las rasgaduras y los orificios producidos por el ataque de xilófagos.

Tras proteger sus bordes con papel japonés y cola animal, la tela se desclavó del bastidor para proceder a su tensado general con bandas de papel kraft. Previamente se fijó la capa pictórica con el mismo adhesivo anterior para evitar posibles desprendimientos con la manipulación, se eliminó con aspirador la suciedad superficial del reverso y se retiró en seco el parche tosco de lana. Los otros dos parches se conservaron ya que no estaban marcados por el anverso y mantenían la función de refuerzo de las costuras. Se eliminó también la cinta embellecedora del perímetro del lienzo mediante aplicación de agua caliente y ayuda mecánica de bisturí y escalpelo.

La pintura y las inscripciones de los bordes del lienzo, cuya capa pictórica se encontraba pulverulenta, se consolidaron superficialmente con Paraloid B-72 al 5 % en acetona. Después se protegieron con dos capas de papel japonés y cola de conejo con el fin de conservar la pintura a la hora de realizar el tensado temporal. A continuación se protegió la capa pictórica con un papel satinado de 30 g y coletta, con el fin de que su secado, simultáneo a las bandas de papel kraft, contribuyera a un tensado homogéneo de la tela. Las bandas se adhirieron a los bordes del cuadro y al tablero con metil celulosa.

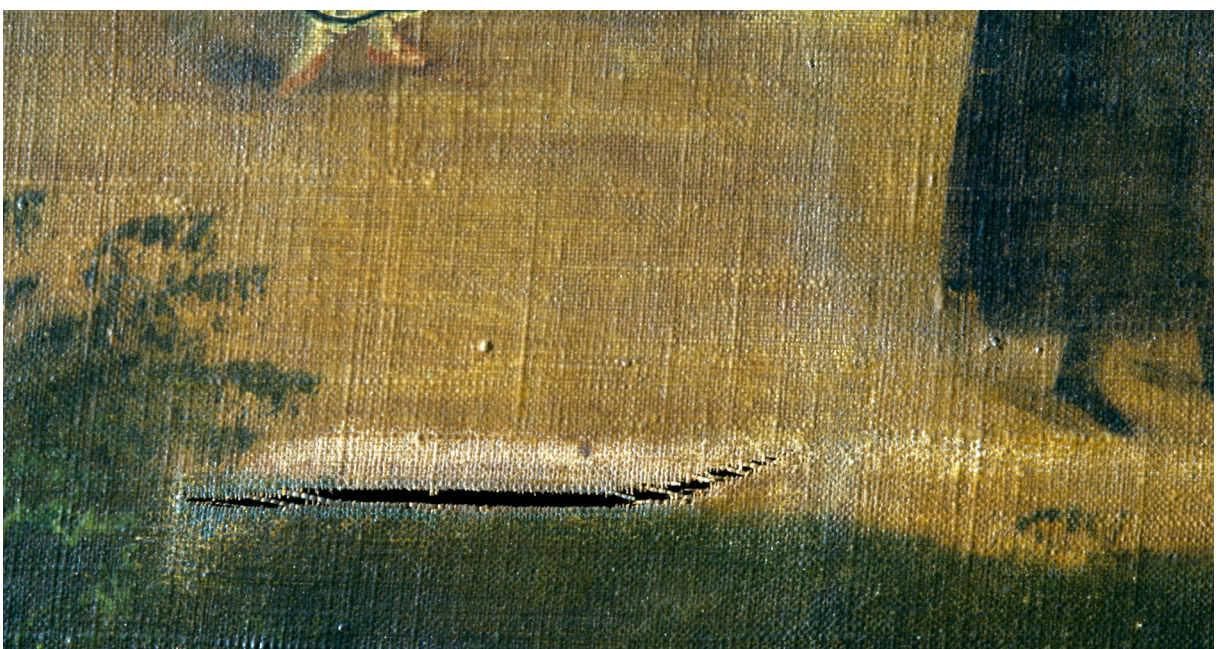
**Figura 13.** Detalle de una rasgadura de la tela. Fotografía: Joaquín Otero.

Las rasgaduras y orificios del soporte de tela se consolidaron puntualmente mediante adhesión por calor de hilos de lino impregnados en Beva 371, con la adición previa, en los espacios huecos, de fibras de lino mezcladas con cola proteica.

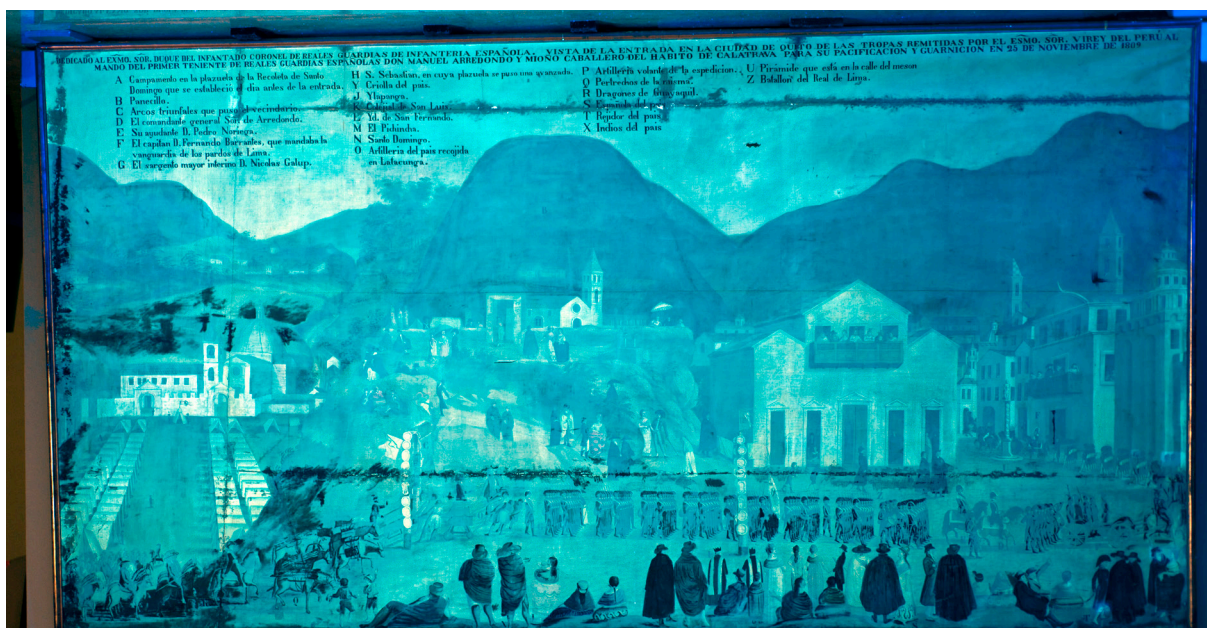
Existían numerosos repintes a lo largo de las costuras, en especial sobre la del lado izquierdo, en donde se aplicaron para cubrir los orificios de cosido de la tela de fardo aprovechada. Algunos de estos repintes están sobre gruesos estucos de yeso y de una masilla de color terroso que en algunos casos se extendía por encima de la pintura original, sobrepasando ampliamente los límites de la laguna. Este estrato era mucho más grueso en las zonas de las costuras. Gran parte de los repintes, al estar en zonas deterioradas y de máxima tensión al coincidir con costuras y bordes, se encuentran desprendidos. La fotografía con luz ultravioleta pone de manifiesto la extensión de estos repintes y su localización (figuras 14 y 15).

Figura 14. Imagen general con luz ultravioleta en la que se observan los repintes de toda la zona inferior, el lateral derecho y sobre las costuras. Fotografía: Joaquín Otero.

Se fijó la capa pictórica desprendida en las zonas de las costuras con cola de conejo. Para facilitar la fijación se eliminaron repintes puntuales y su masilla de relleno, que cubría pintura original de las áreas próximas. La combinación de barnices amarillentos, muy irregularmente repartidos, con manchas pardas aparentemente de colas y suciedad general producida por la contaminación ambiental hace que la limpieza resulte una operación muy compleja. En el momento actual se está realizando la eliminación de suciedad superficial del cuadro y valorando mediante ensayos de limpieza el grado o nivel requerido por la obra.

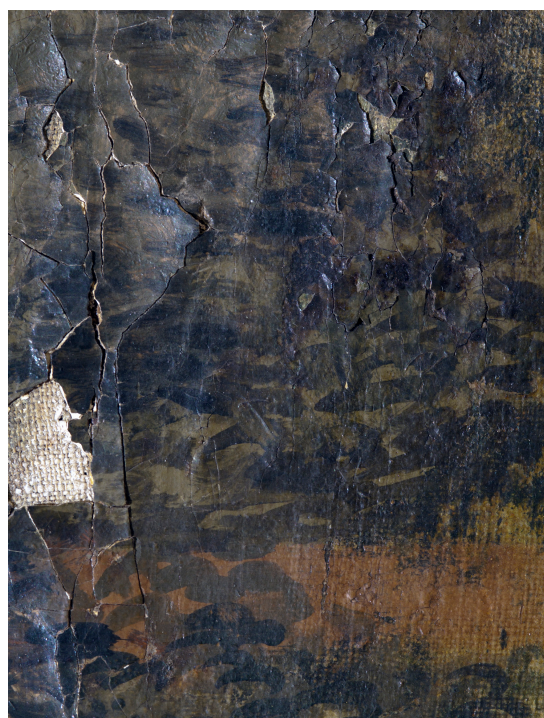
Figura 15. Detalle de los repintes. Fotografía: Joaquín Otero.

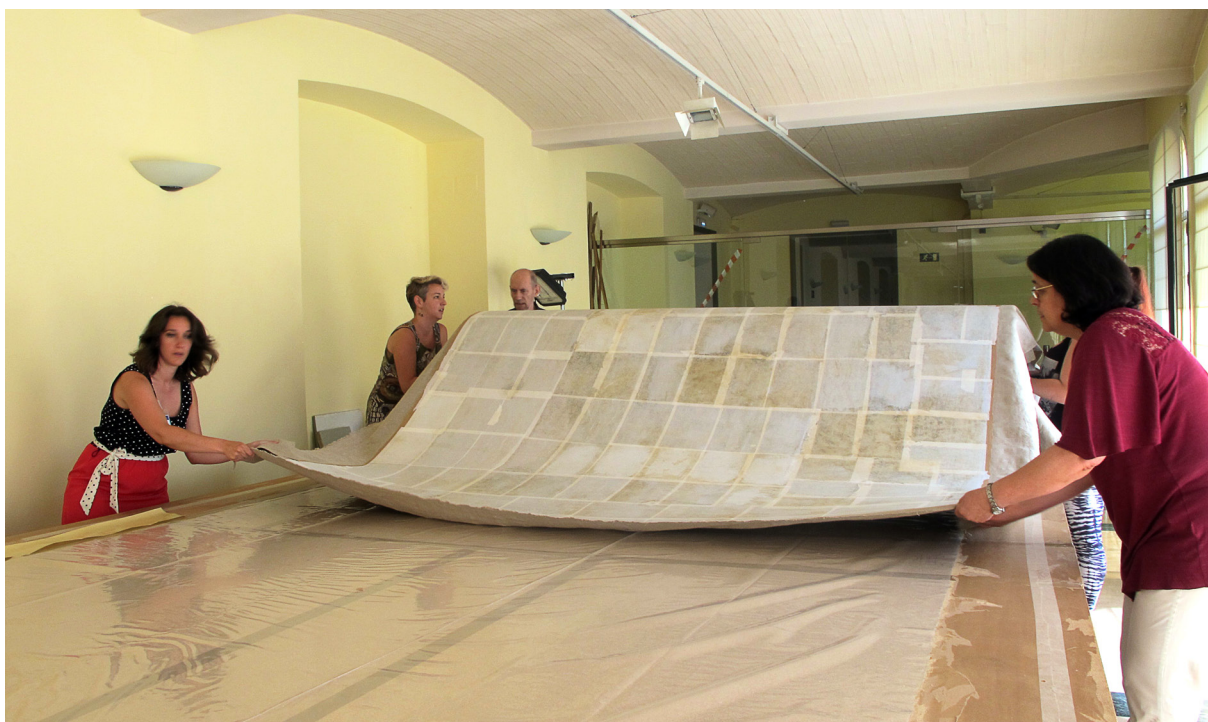
Figura 16. Operación de enrollado del cuadro para darle la vuelta. Fotografía: Dolores Medina.

Una vez realizado el tensado se dio la vuelta al cuadro, con la ayuda de un rulo, para trabajar por el reverso (figura 16) Se consideró conveniente retirar los cuatro fragmentos de

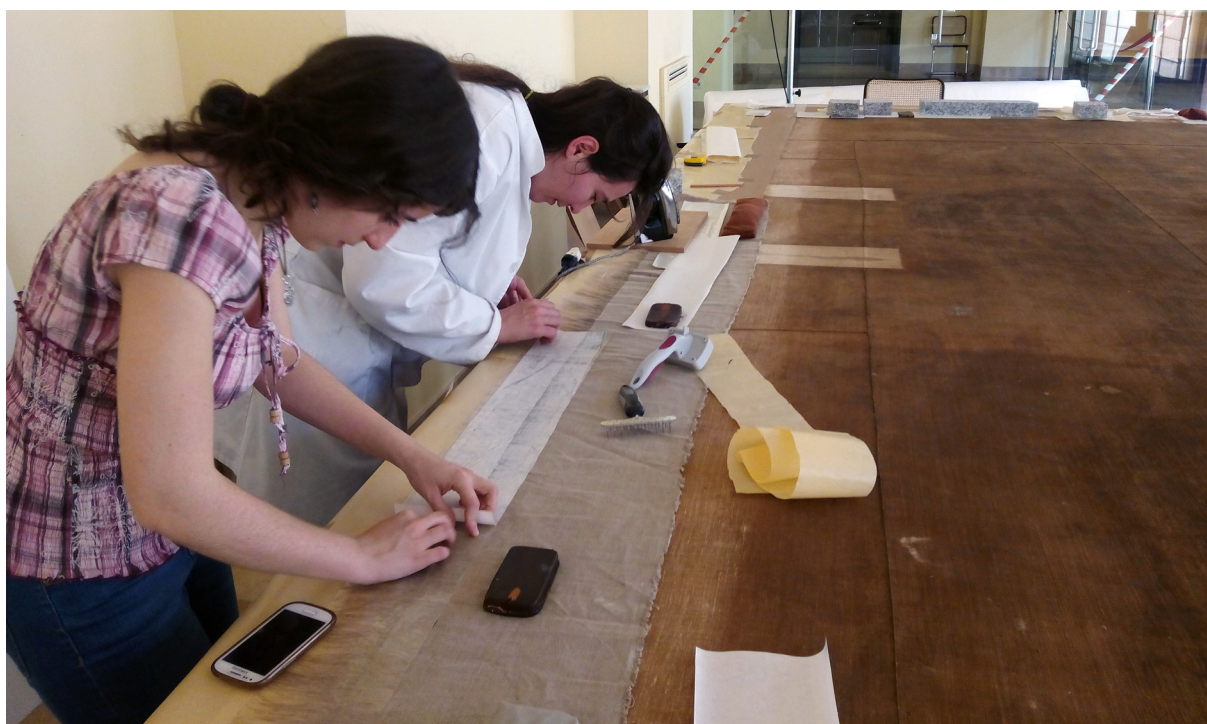
Figura 17. Colocación de bandas de lino perimetrales con Beva Film 371 para el nuevo tensado. Fotografía: Dolores Medina.

Para las bandas suplementarias de tensión se utilizó tela de lino de densidad similar a la original, desflecada y adherida con Beva 371 film, activada con calor. Previamente fue necesario fijar con el mismo adhesivo la tela sobrante de la costura en el borde lateral izquierdo para facilitar la adhesión de las bandas de tensión (figura 17).
