# Guía de las Murallas Romanas de Lugo

Por Adolfo de Abel Vilela

MINISTERIO DE EDUCACION Y CIENCIA  
Dirección General del Patronato Artístico y Cultural

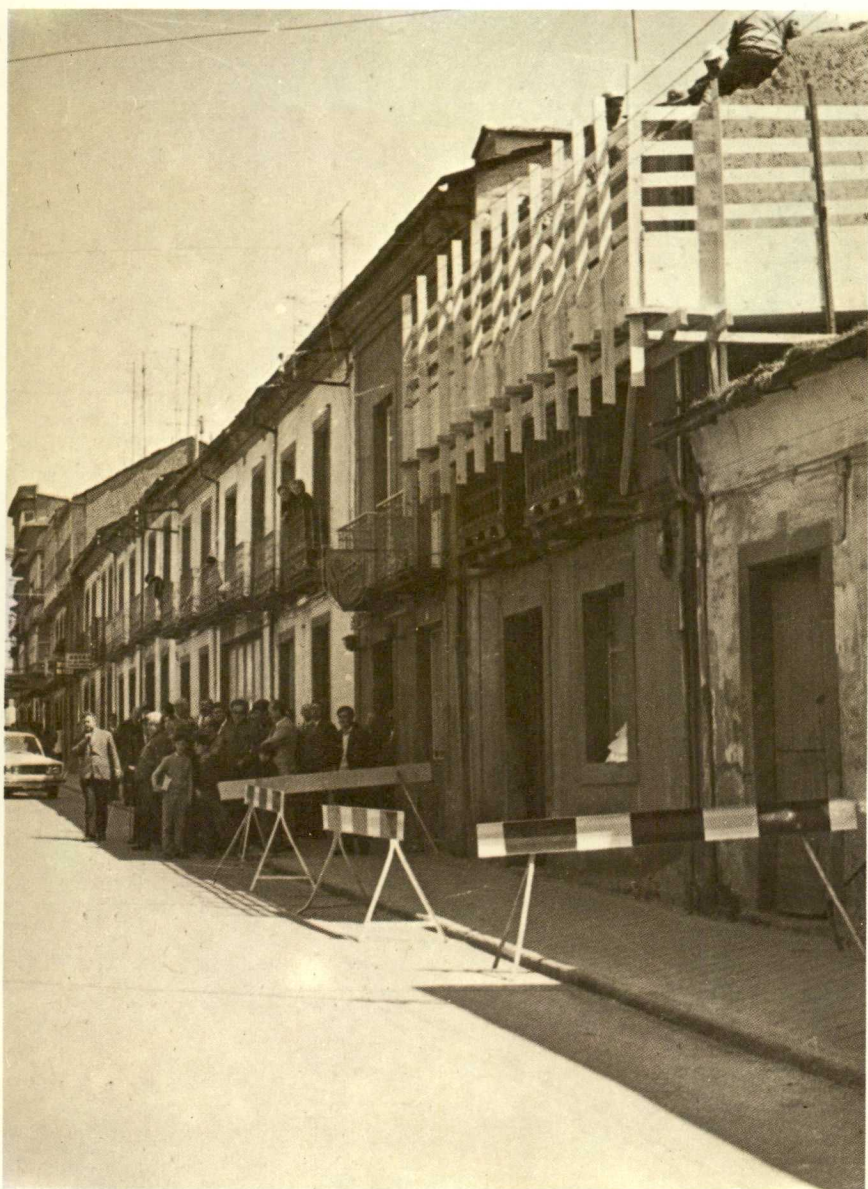
2. El 28 de abril de 1972 se iniciaba el derribo de las edificaciones adosadas a la muralla. En la fotografía siguiente podemos ver el mismo lugar después del derribo.

El día 8 de julio de 1971, se declara de utilidad pública la expropiación y derribo de los edificios adosados a la muralla de Lugo, iniciándose la etapa de erradicación de todas las edificaciones, afectando a 85 edificios que ocupaban 8.144 metros cuadrados.

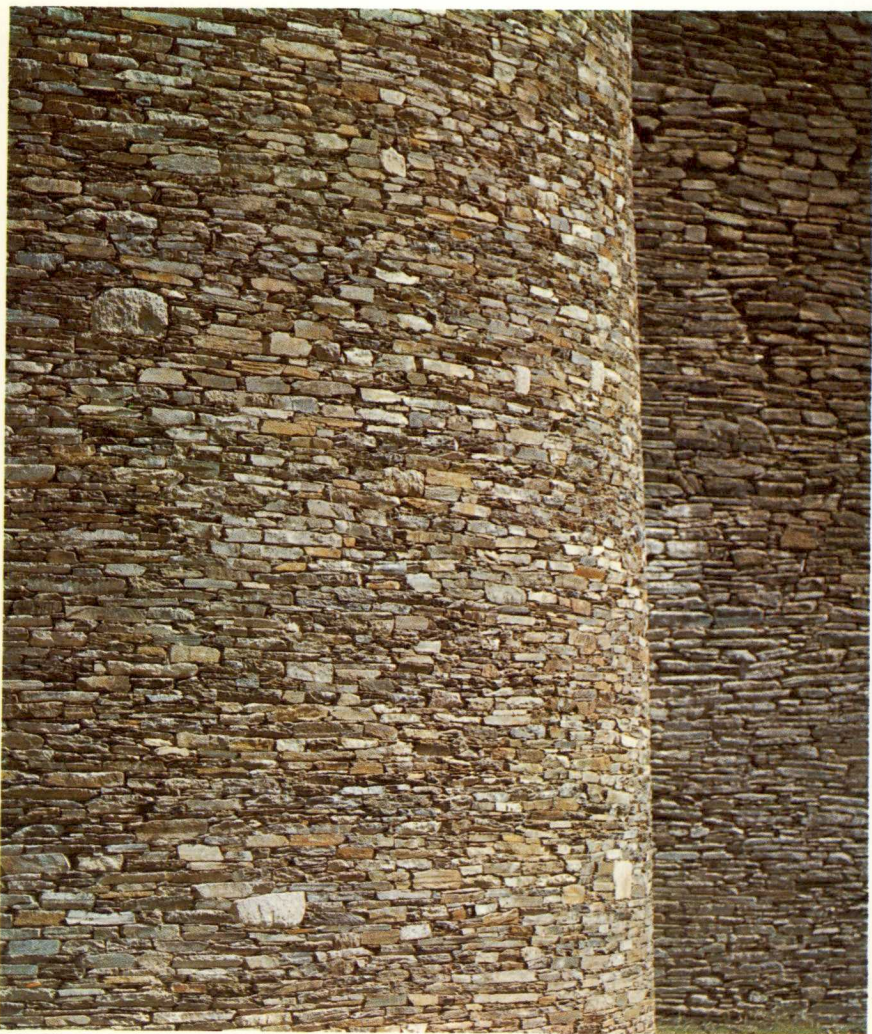
3. Los paramentos ocupados por los edificios quedaron muy deteriorados. Aquí tenemos dos aspectos muy distintos de un mismo lugar después y antes de la restauración.

Hubo necesidad de restaurar 7.500 metros cuadrados de paramentos y se reconstruyeron quince cubos, invirtiéndose en toda la operación más de doscientos cuarenta millones de pesetas.

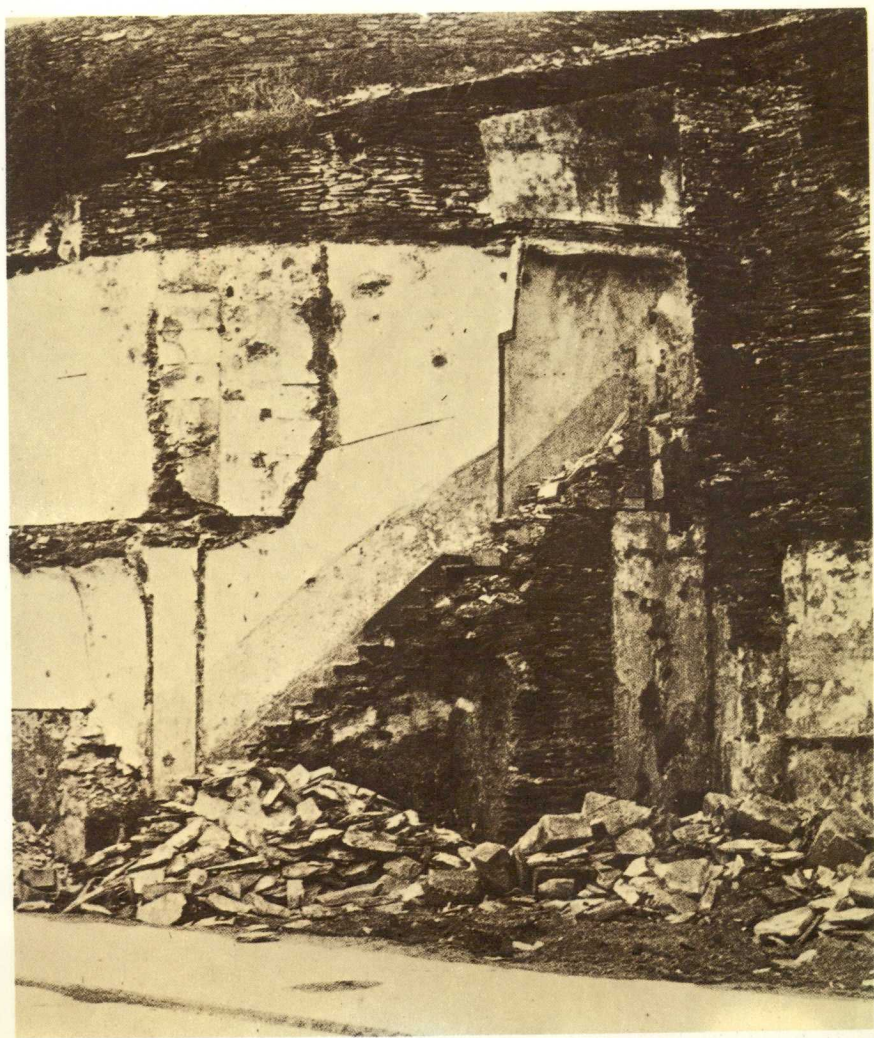
4. La Puerta del Postigo o de Santiago vista por el interior y la rampa de acceso a la muralla.

Estamos ante la fachada principal de la Catedral. Subimos por la única rampa de acceso que existe en muralla (foto 4). La actual fue construida en 1870 (foto 5) al urbanizarse la zona que nos rodea. Las obras fueron hechas por Agustín López y costaron 1.283,65 pesetas, terminándolas el 13 de septiembre de 1871.

Una vez subida la rampa, nos encontramos prácticamente sobre la Puerta de Santiago o del Postigo (foto 4). En los cubos que la guarnecen podemos ver unos asientos de piedra que ocupan todo el semicírculo del torreón. Esto sólo lo volveremos a

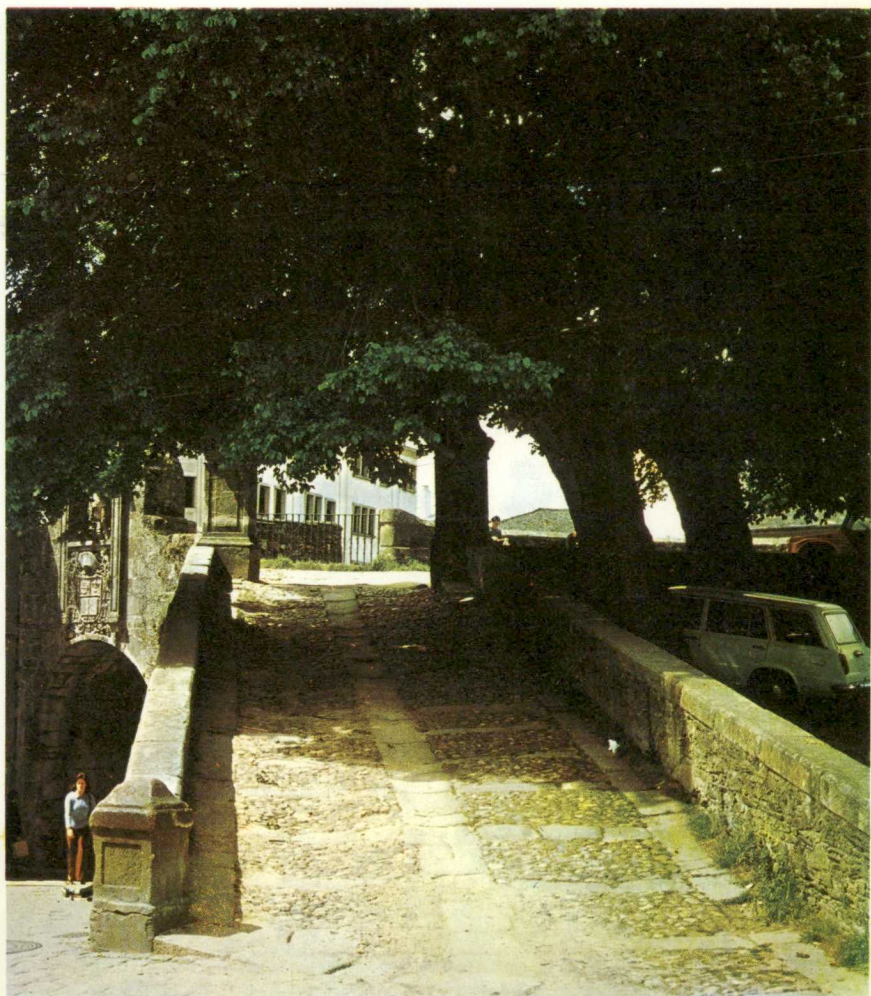
5. Rampa de acceso a la muralla modificada en 1870. El pavimento está formado por cuadrados de granito rellenos de canto rodado o piedra de cuarzo.

El autor del proyecto de la actual rampa fue don Joaquín Cortiñas. Los muros de contención fueron hechos de pizarra sin utilizar argamasa, excepto en los pretilos y treinta centímetros de la parte exterior de los muros en donde se utilizó una mezcla de mortero común. Sobre los pretilos se colocaron las albardillas de la rampa vieja, sentadas sobre mortero, añadiendo otras nuevas para completar el pretil en toda su longitud.

El pavimento está formado por cuadros de granito rellenos de canto rodado o piedra de cuarzo. En los muros, por la parte exterior, aún se conservan restos del enlucido de mortero que se le dio.

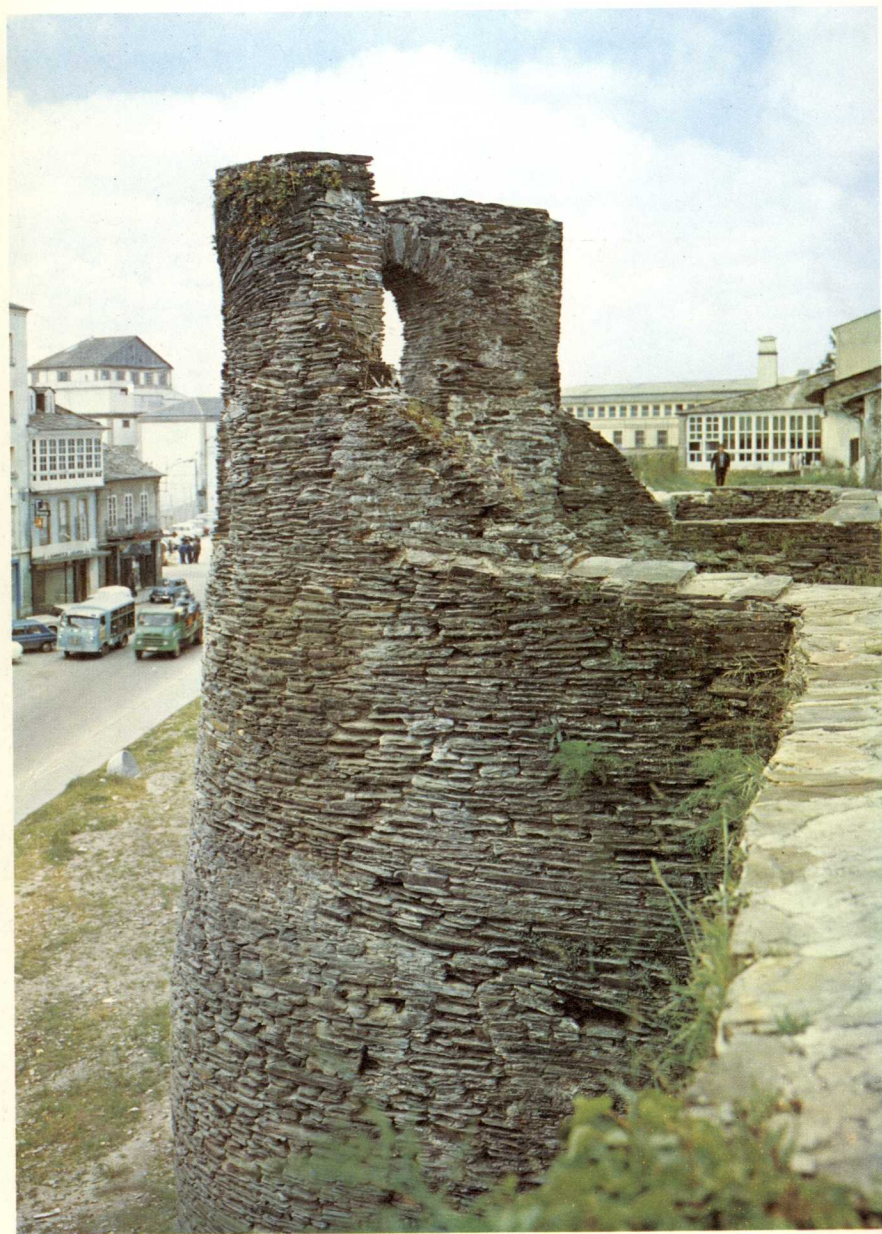
8. Restos de uno de los pisos de los cuerpos de guardia de las torres.

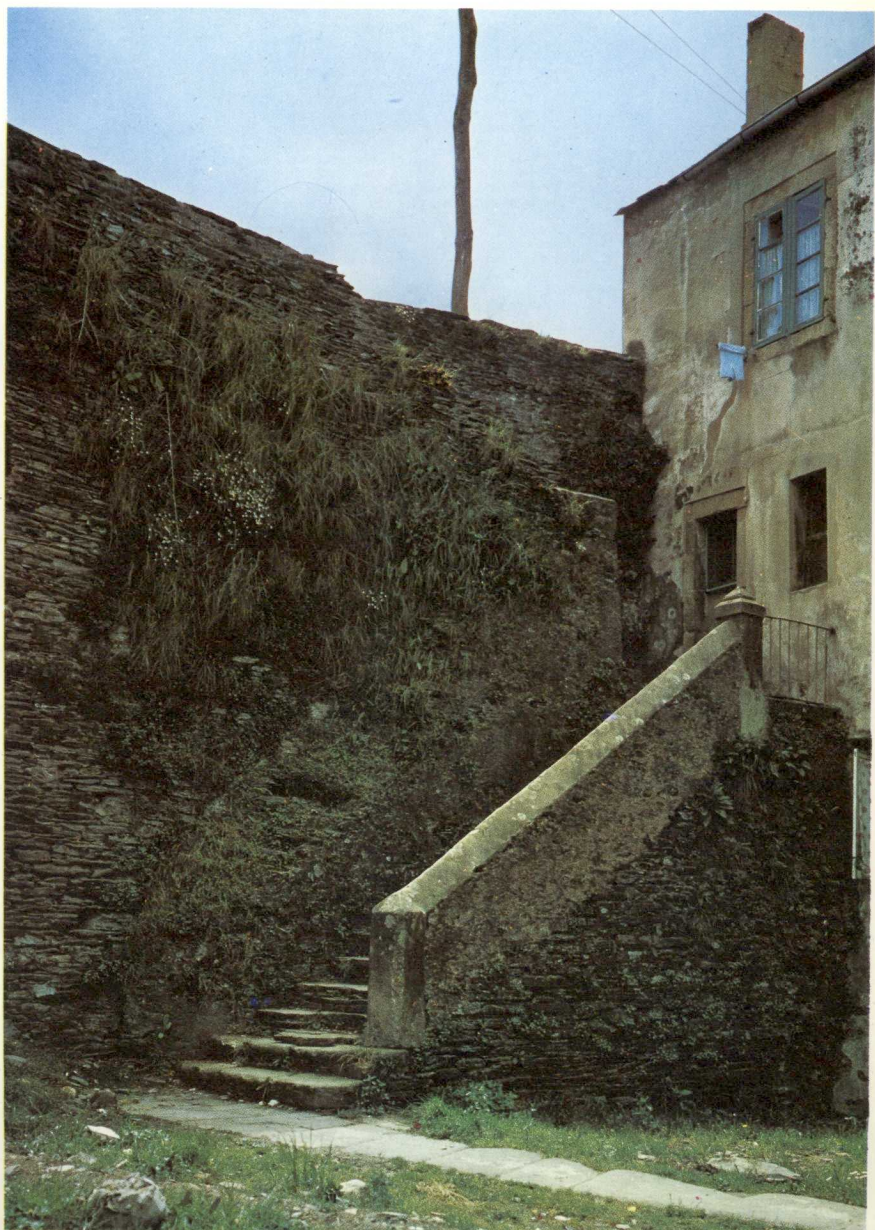
9. Escaleras del Cantiño modificadas en 1787 y en 1852.

En esta zona los cubos se hacen estrechos, esbeltos y armoniosos. Tenemos muy cerca la Puerta de San Pedro (foto 28) y después de ella otras escaleras: las del Cantiño (foto 9). Fue modificada en 1787 al construirse el edificio que está adosado a la muralla. El Director de Obras Municipales de aquella época convino con el propietario que la escalera había de ser construida por su cuenta, con pretil o pasamanos a los lados y de dos varas de ancho. En 1852 fueron modificadas nuevamente, invirtiéndose en la obra 750 reales.

Al igual que otras escaleras de la muralla, tuvieron puertas de hierro, colocadas en 1837 para evitar destrozos en el paseo. En 1840 fueron robadas, pero se instalaron de nuevo. Durante varios años este acceso estuvo clausurado por haberse convertido en letrina de las casas próximas. Abierto de nuevo, se obligó a los vecinos a mantenerlas limpias.

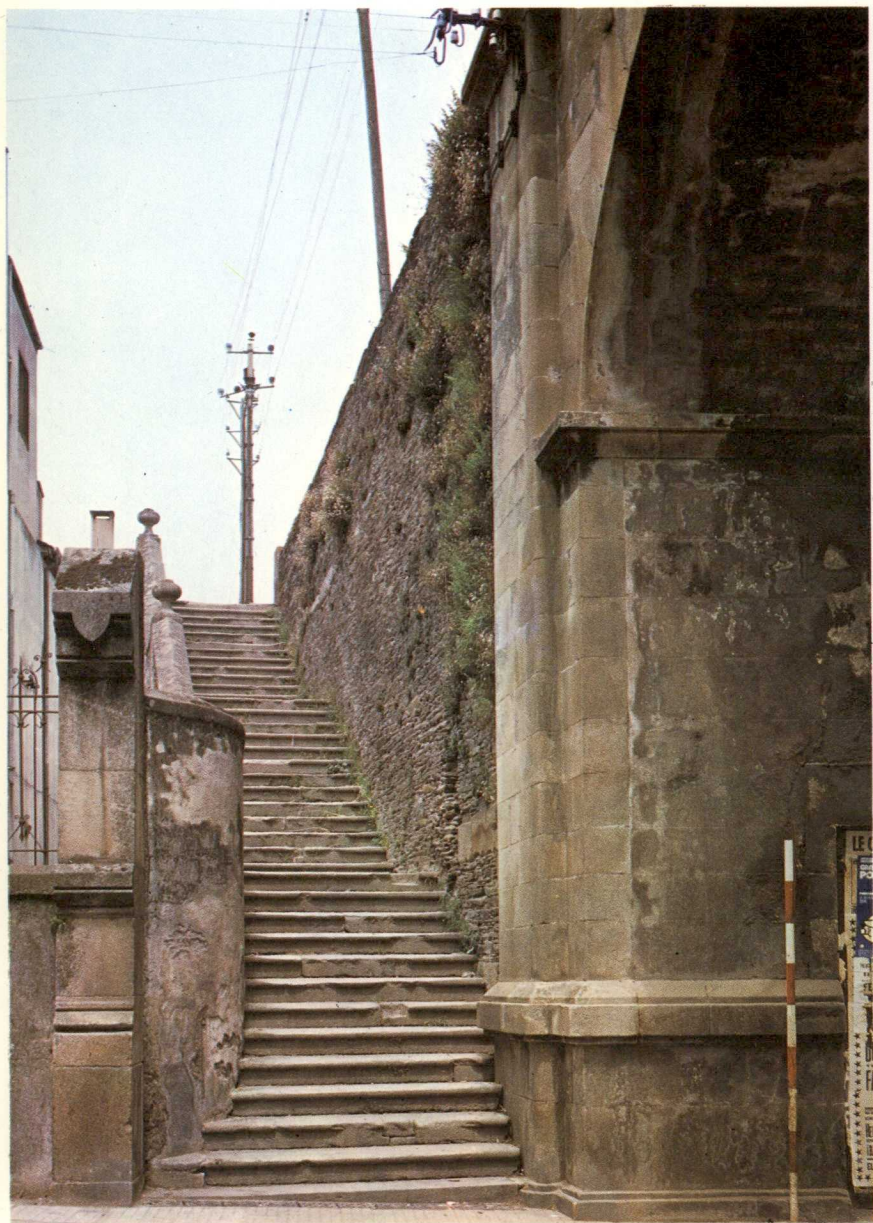
10. Escaleras de la Puerta de la Estación construidas hacia 1880.

Nada nuevo encontramos hasta llegar a la Puerta de la Estación (foto 38). A su lado tenemos otras escaleras construidas hacia 1880 (foto 10), al abrirse la Puerta. Tras varias disputas con los propietarios de los terrenos, se pagó por su ocupación la cantidad de 111,42 pesetas. Está adosada a la muralla y tiene metro y medio de ancho. En este mismo lugar existió otra escalera, muy antigua, derribada en 1839 por el Ayuntamiento a petición del Comandante General de la provincia. La demolición se hizo por los excesos que se cometían en el llamado Carril do Gato Mouro, cuya única salida era la escalera de la muralla.

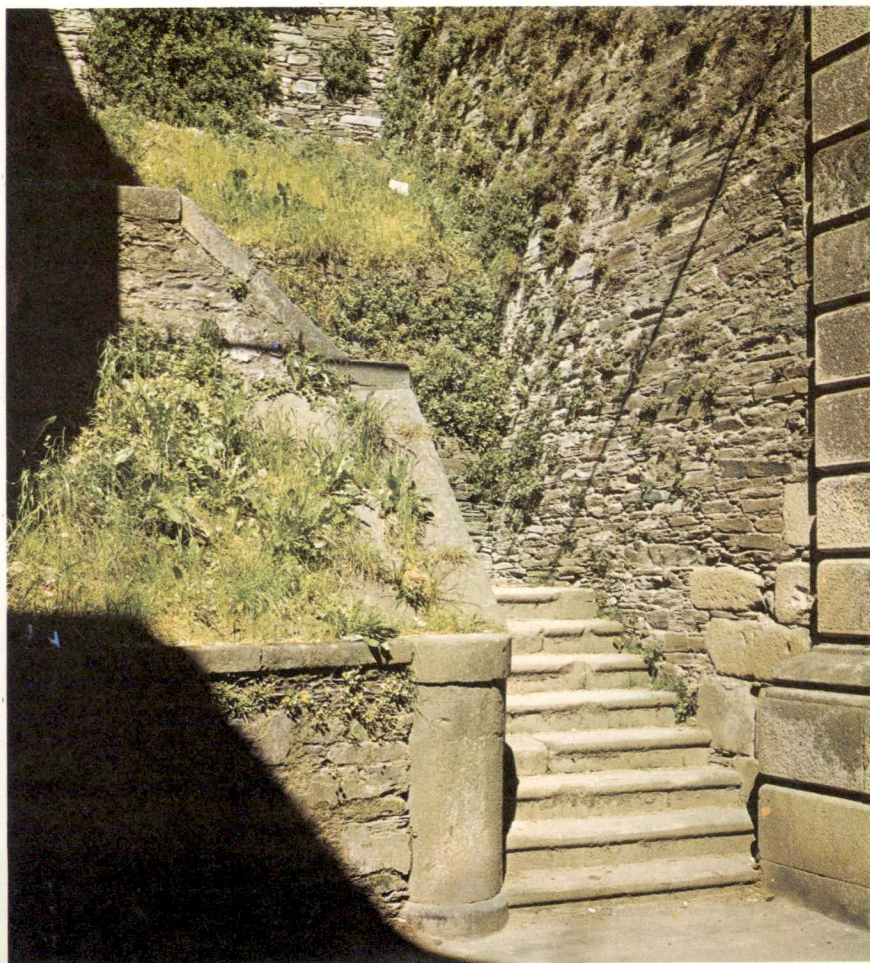
13. Escaleras de acceso a la muralla en la Puerta Nueva modificadas en 1852.

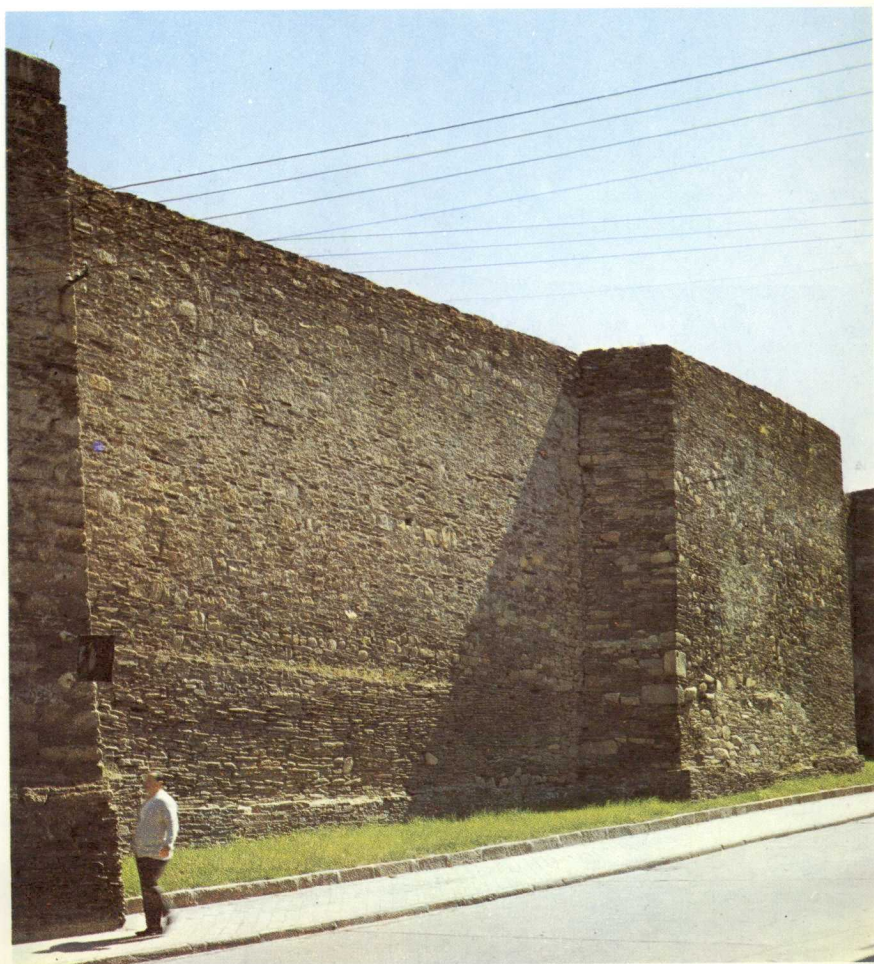
21. **Cubos mutilados en el siglo XI en el asedio sostenido por el conde Rodrigo Obeguez y Alfonso V.**

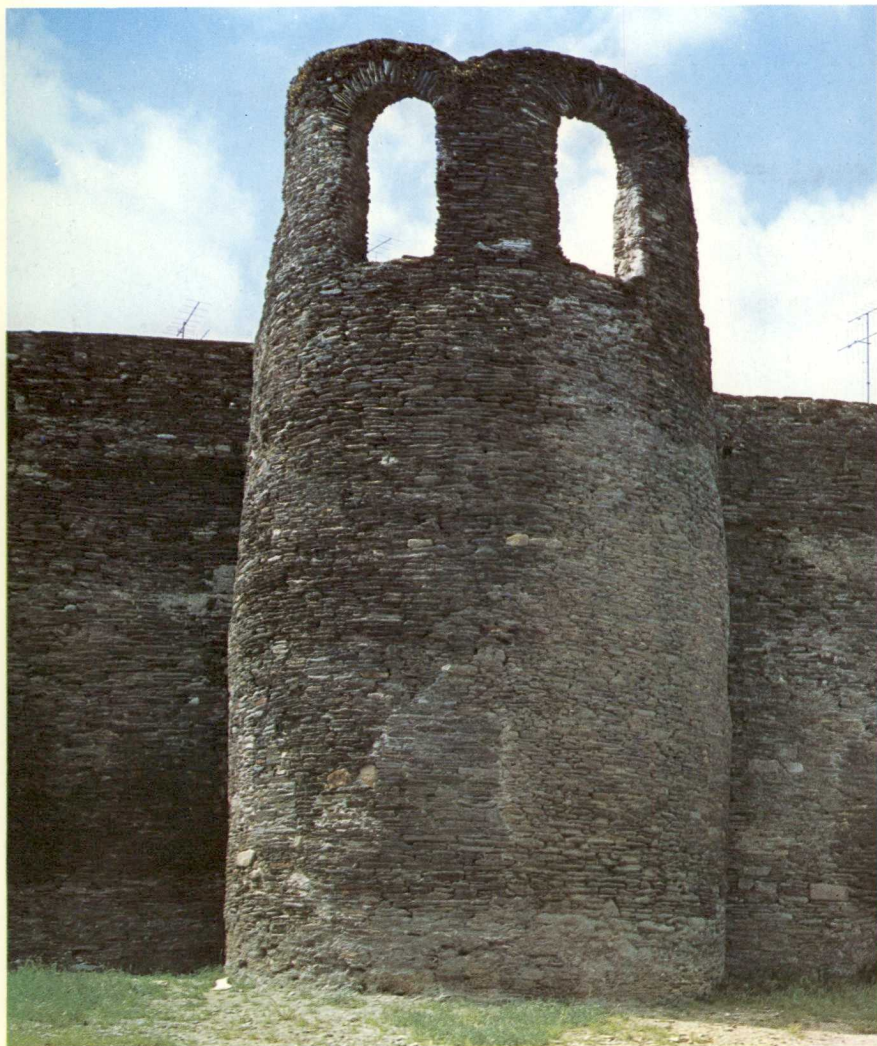
30. Torreón con dos de los cuatro ventanales correspondientes al primer piso del cuerpo de guardia.

Después de esta escalera, el primer cubo que encontramos es el más interesante de toda la muralla, porque conserva dos de los cuatro ventanales (foto 30) de cada uno de los dos o tres pisos que tenía cada torreón. Don Alejo Andrade Yáñez tuvo el acierto de dejar este recuerdo al efectuar una reforma general del monumento en 1832.

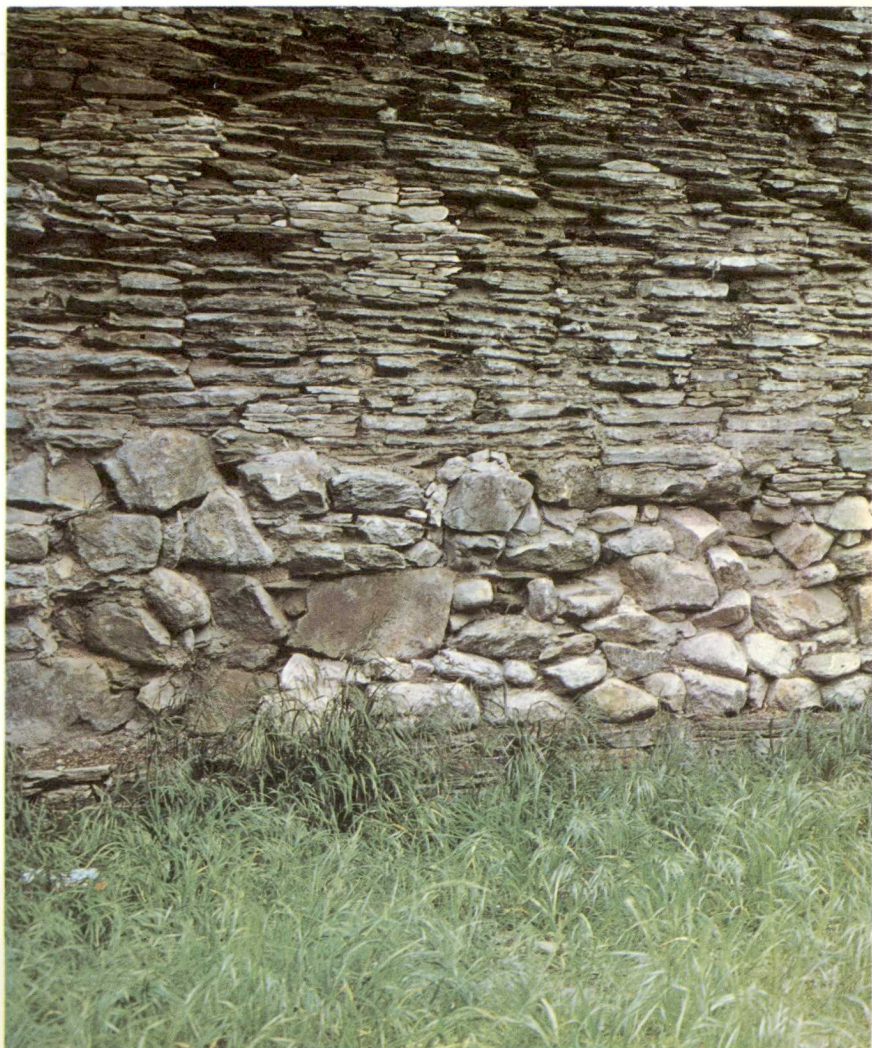
31. **Detalle de los cimientos de la muralla formados con canto rodado y mortero.**

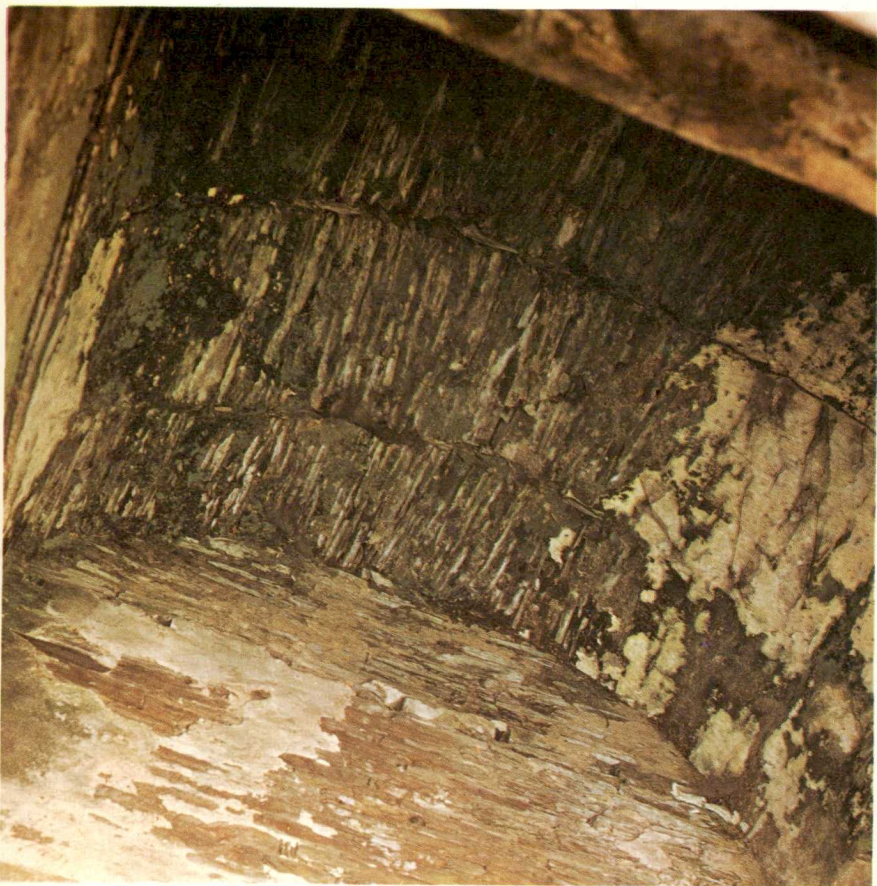
54. Hueco interior de la Puerta Miñá, donde se albergaba el cuerpo de guardia.

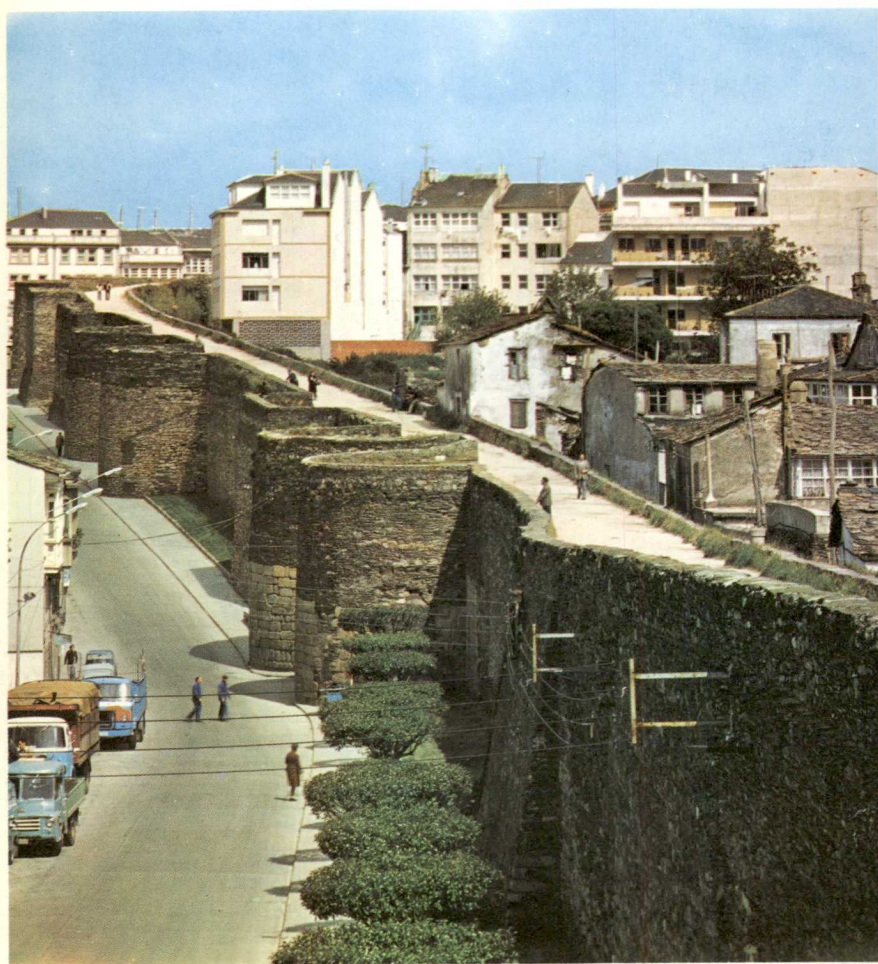
56. La muralla vista desde la parte superior de la Puerta de Santiago. Se observa la falta de tres cubos, derribados en 1881.
