ANNALES 10

MUSEO DE AMÉRICA

Los problemas de circulación monetaria en el Tucumán colonial del siglo XVIII a través del registro arqueológico: Las monedas recuperadas en la estancia jesuita de San José de Lules (Tucumán, República Argentina)

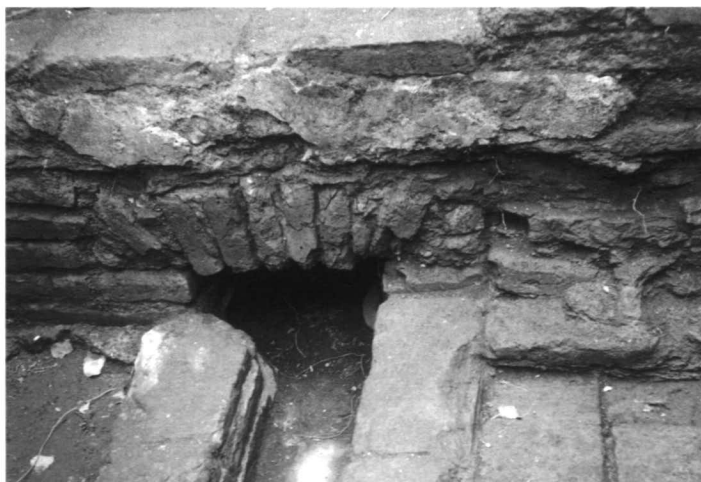
Figura 2: Estructura registrada en el recinto 2, conformaba por muro, canal, dintel y piso de ladrillos de origen jesuita. En el muro, sobre el dintel, se conservan restos de pintura de color rojo.

Hemos mencionado que la mayor cantidad de monedas (ocho de un total de diez), fueron recuperadas en un recinto en el que se registró la presencia de un canal de origen jesuita (fig.2). Al respecto, podemos mencionar que en la Estancia se realizaron distintas actividades para las que era esencial el abastecimiento de agua. Tomemos como ejemplo la oficina de curtiduría. En la Estancia se elaboraban, entre otros productos, suelas destinadas al mercado interno y al potosino (Robledo, 1995). Para curtir se necesitan estanques (noques) en los que se colocan los cueros en agua, vainas y corteza de un árbol que crece abundantemente en el pedemonte tucumano y en la selva de montaña, el cebil. La presencia de estos noques está documentada para la Estancia, y cuando los dominicos ocupan la misma, los documentos mencionan su mal estado: "...y pasando la oficina de curtidurías de suelas se encontró solo el sitio y en el seis noques donde la curtían, todos maltratados por hallarse sin ningún techo..." (A.H.T. Sección Judicial. Serie A. Caja 30. Expte. 25). Por lo tanto, existe la posibilidad de que el canal registrado en el recinto pueda estar relacionado con estos noques o piletas de mampostería asociados a la curtiembre.

En definitiva, las ocho monedas recuperadas están asociadas al canal registrado en el interior del recinto excavado. El piso de este recinto se halló a 73 cm. del piso actual y está constituido por ladrillos de barro cocido de 20 x 40 cm. aproximadamente. El canal que atraviesa este piso también es de mampostería y remata hacia el N (en dirección al recinto 3) en un dintel cuidadosamente confeccionado en un muro que originalmente dividía este recinto (Recinto 2) del contiguo (Recinto 3). En este antiguo muro se conservaron restos de revoque y de pintura roja, muy similar a la registrada en las excavaciones realizadas en lo que sería el antiguo atrio de la iglesia de la Estancia.
